PAIDE AJALOOLISE HOONESTUSE INVENTEERIMINE

Paide vanalinna muinsuskaitseala reg nr 27009

ADDRESS: TALLINNA tn. 2

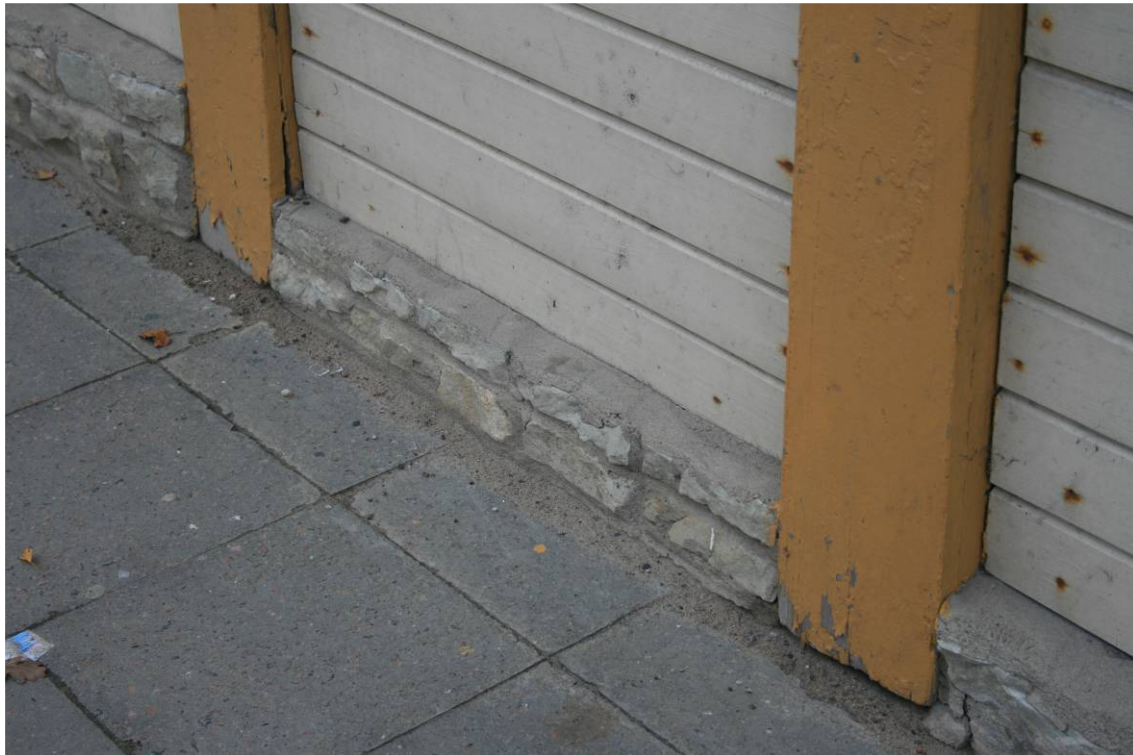
Foto nr. 1

- SOKKEL/VUNDAMENT: Paidele iseloomulik murtud, tahutud, võrdlemisi madal paekivist sokkel.	Sokli soojustamisel tuleks paekivi tema loomulikus laotises taastada seal kus vaja. Üldjoontes on lubatud soklit soojustamise ja maja sisekliima tõstmise eesmärgil katta teiste materjalidega.	Foto nr.1

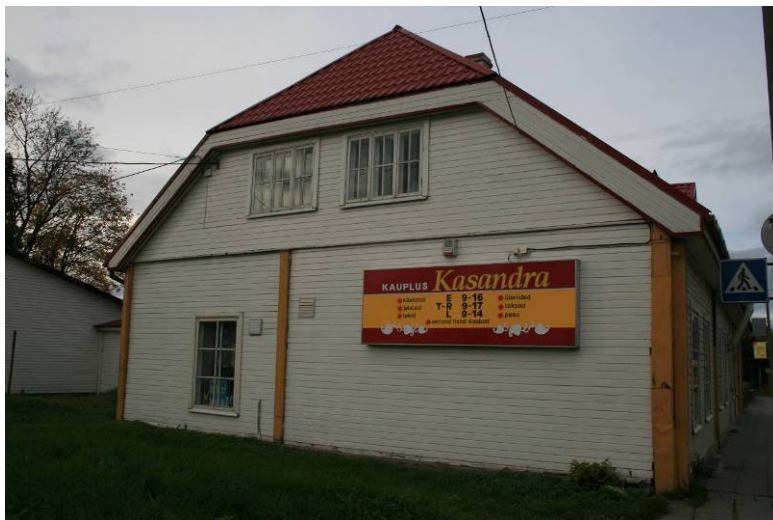
- SEINAD: hoone üldmahtu katab sekundaarse väärtusega laudis.	Laudise vahetamisel asendada olemasolev sekundaarse väärtusega laudis originaalse Paide tüüpi profileeritud laudisega (vähemalt 20cm lai)	Foto nr. 2
