HOONE VÄÄRTUSLIKE DETAILIDE INVENTEERIMINE

Paide vanalinna muinsuskaitseala reg nr 27009

ADDRESS: **KESKVÄLJAK 9/ VEE TN 1**

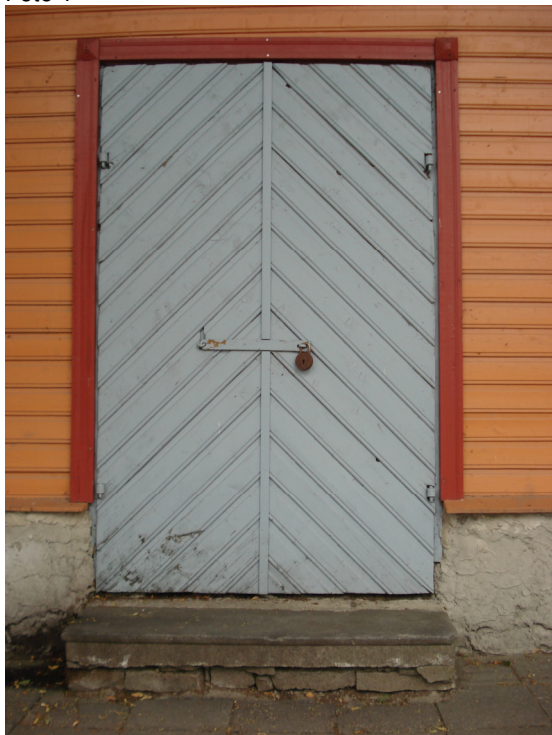
Foto 3

- AKNAD (DETAILID): kahepoolised, kuue ruuduga raamijaotus. Esiküljel osaliselt kolmena jaotus, 9 ruuduga. Viilu alused aknad kahepoolised. Vintskappidel kahepoolised, nelja ruuduga. Sepisnurgikud. Paide tüüpi piirdelaud, pluss nurgakvaader. Veelaud kaetud plekiga.	Pragune ruudujaotus sobilik. Kõik aknad ning detailid uued	Kaas,1 2
UKSED (DETAILID): esiküljel kaks kahepoolset kalasaba mustriga, sepishingedel sissepääsu. Nende taga valgimikuga kahepoolised tahveluksed. Vasakpoolse ukse kohal sepis raamistikul kaarjas plekist varikatus ja kolme astmeline paeplaatidega kaetud trepp. Parempoolse ukse ees 1 astmega paeplaatidega kaetud trepp. Vee tn poolsel küljel kahepoolne, tahveluks, pluss prossidega segmenteeritud framuug. Ukse kohal sepistatud raamil kaarjas plekist varikatus ja 2 astmeline kahhelplaatidega kaetud, valatud trepp. Tagaküljel 4 kolme tahvliga ühepoolset ust. Dekoreeritud sepisraam, plekist varikatusega uuema hooneosa hoovipoolse ukse kohal ja kahe astmeline kahhelplaatidega kaetud, valatud trepp. Kõikidel ustel Paide tüüpi piirdelaud ja nurgakvaadrid.	Esikülje ja Vee tn ukсед võib vahetada klassitsistlike kahepoolsete, profileeritud tuuleliistuga uste vastu. Vee tn uksele säilitada framuug. Säilitada tahveluksed hoone tagaküljel. Säilitada treppide juures paeplaadid, kasutada sama võtet ka teise juures.	3,5,6,7

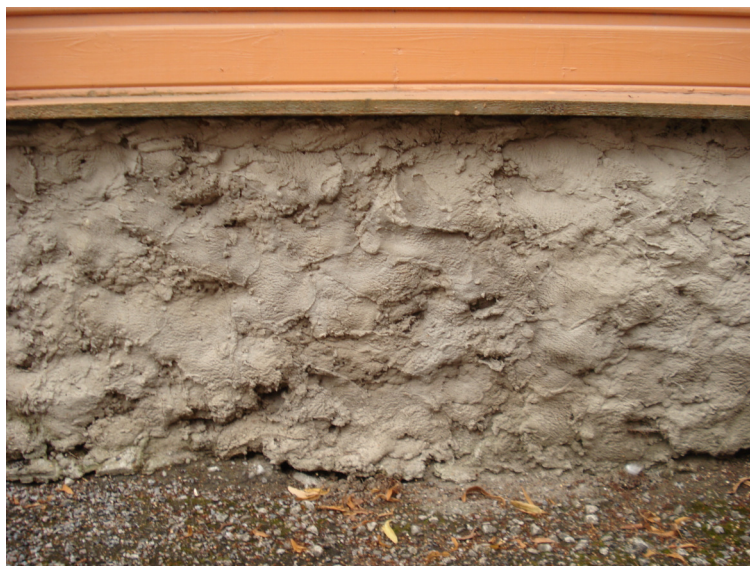
Foto 4

- SOKKEL/VUNDAMENT: paekivi sokkel. Kaetud tsement määrdekrohviga. Puidust veelaud.		4
- SEINAD: koerakaelanurk liitega, tahutud palgist hoone. Kaetud profileeritud rõhtlaudisvoodriga. Sile nurgapiirdelaud. Esiküljel lipuhoidja. Vee tänava küljel metalltugedel äri reklaamtahvel.	Laudis uus.	Kaas,5

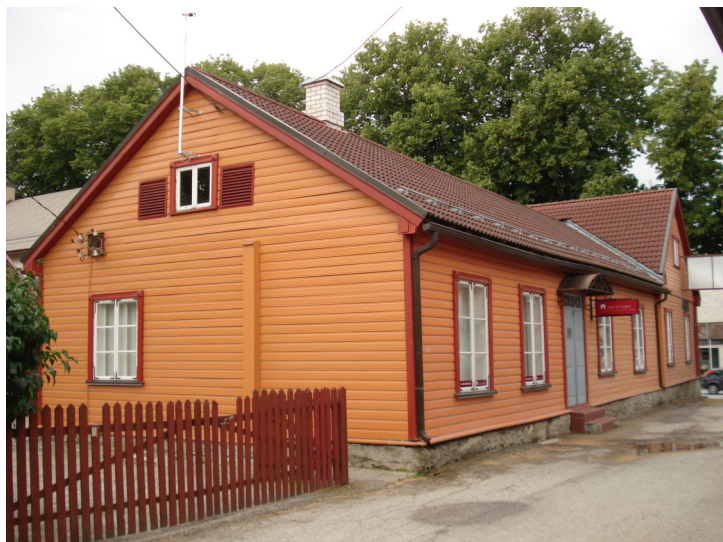
Foto 5

MÄRKUSED	FOTOD
PÕHIHOONE OTSTARVE: ärihoone. Algselt omanud ilmselt ka elamu funktsiooni ühes äri funktsiooniga.		
HOONE LÜHIKIRJELDUS:		
- PAIKNEMINE KRUNDIL: paikneb Keskväljaku ja Vee tänava nurgal pikiküljega Keskväljaku poole, kõnnitee ääres. Plaatidest kõnnitee ja sõidutee vahele jääb munakivisillutisriba.		Kaas, 5

- KATUS/KORSTNAD: S-kivikattega viilkatus. Esiküljel üks ja tagaküljel kaks pultkatusega vintskappi(/vuuki). Metallist (uus) vihmavee ärajuhtimise süsteem. Tuulekast. Tagaküljel tuulekoda, mille katus kaetud valtsplekiga. Kaks korstent.	Säilitada katuse kuju, maht ja materjal.	Kaas, 5 7

- PIIRDED: hoone tagaküljel ja Vee tn küljel metallvahepostidel puitlipaad.		5

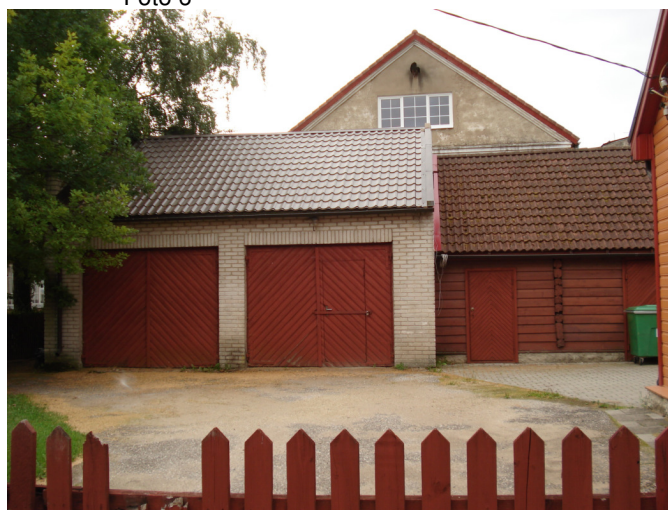
Foto 8

- HALJASTUS: esiküljel munakivi kõnnitee ja sõidutee vahel kolm suurt pärna. Tagaküljel silluskividest sissesõidutee ning õueala. Muru, üksikud suuremad lehtpuud.		Kaas, 8

- KÕRVALHOONED: koerakaelanurk liitega, tahutud palgist viilkatusega (S-kivi kattega) hoone. Kaks kalasabamustriga ust (ühe ja kahepoolne). Suurema mahuga silikaattellisest, viilkatusega S-kivi profiiligaplek) garaaz. Kaks suuremahulist kahepoolset kalasabamustriga ust.	Säilitada kõikide detailidega palgist kõrvalhoone.	8
