HOONE VÄÄRTUSLIKE DETAILIDE INVENTEERIMINE

Paide vanalinna muinsuskaitseala reg nr 27009

ADDRESS: PIKK TN 33

Ehitamise aeg: 1880

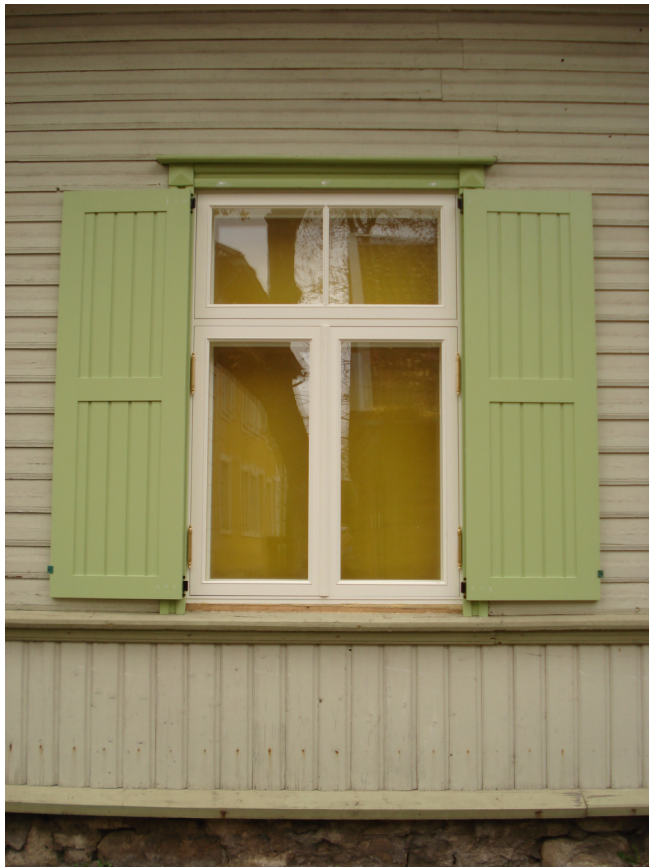
Foto 1

Pilastrid (materjal, paiknemine)	-		
Rõdud (materjal, piirded, kujundusdetailid)	-		
Sepisdetailid (lipu-, valgusti hoidja, muud)	-		
Varikatused (materjal, kuju, detailid)	Tagaküljel pultkatusega lahtine veranda - uus		10
Muud			
AKNAD	Kõik aknad uued. Akende ees kahepoolsed luugid		Kaas
Leng (asend seinas, vertikaalne-horisontaalne impost)	seinapindne		1
Raamid (klaasijaotus: kuune, kolmene, muud; raamide profileering)	Kahepoolsed, kaheosalise framuugiga.	Aknad sobiliku ruudujaotusega.	1
Klaas (puhutud, tavaline, värviline, klaasikinnitus: kitt, puitliist)	Tavaline klaas, kinnitatud puitliistuga		2
Sulused (nurgikud, hinged, haagid, muud)	Sibulhinged - uued Dekoreeritud luukide hinged - uued	Sobilikult valitud hinged (nii akendele kui luukidele)	2
Akna piirded (puit, dolomiit, krohv, profileering)	Paide tüüpi piirdelaud + nurgakvaader	säilitada	1
