PAIDE AJALOOLISE HOONESTUSE INVENTEERIMINE

Paide vanalinna muinsuskaitseala reg nr 27009

ADDRESS: RÜÜTLI 2 (Paide turg)

Ehitamise aeg: 1917

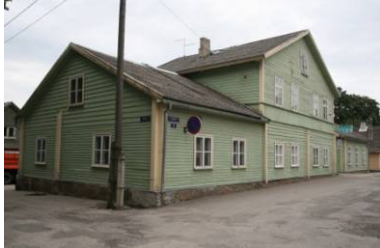
ÜLDHINNANG PEAHOONE ALGSE MAHU SÄILIMISE KOHTA: Puithoone algne maht ja paiknemine on säilinud. Ülesehituselt riskikülükujulise põhiplaaniga. Esifassaadi sissepääs hilisem lisandus. Paikneb pikiküljega piki Rüütli tänavat. Hoone on valminud samal aastal (1917) kui teda ümbritsevad Rüütli 4 ja 5. Seega on Rüütli tänava alguse hoonestus moodustunud üheaegselt, olles oma miljöölise (mahud ja paiknemine) tervikuna säilinud tänaseni.

HOONE LÜHIKIRJELDUS: Rüütli 2 krunt jaguneb kahe massiivse ja omavahel kontrastse hoone vahel-piki Rüütli tänavat kulgevaks puithooneks, mida võiks nimetada peahooneks ning krundi sügavusse avanevaks maakividest, paekividest ja tellistest püstitatud, historitsistliku kujundusega kivihooneks. Rüütli tn. poolset puithoone fassaadi ilmestab tsentraalne vintskapp, mis annab hoonele teatud historitsistliku väljanägemise.

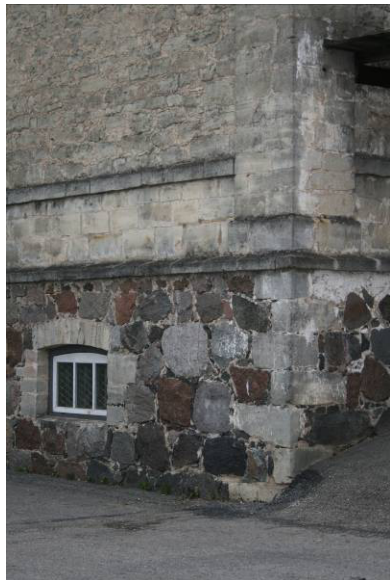
Foto nr. 1

- SOKKEL/VUNDAMENT: puithoonel Paidele iseloomulik murtud, tahatud, võrdlemisi madal sokkel, mis kaetud viskekrohviga. Kivist hoonemahul on sokkel maakividest, kohati kaetud krohviga.	Sokli soojustamisel tuleks paekivi tema loomulikus laotises taastada seal kus vaja. Üldjoontes on lubatud soklit soojustamise ja maja sisekliima tõstmise eesmärgil katta teiste materjalidega.	Foto nr.1

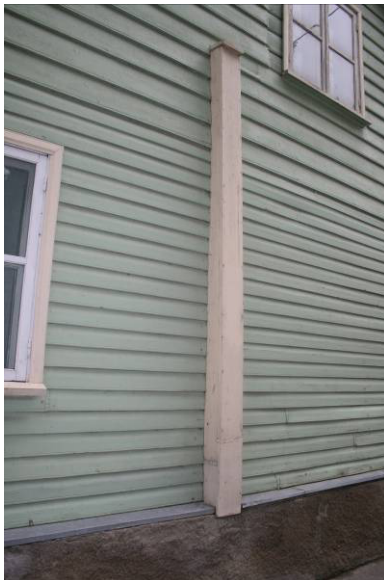
- SEINAD: hoone üldmahtu katab sekundaarse väärtusega laudis, säilitamist väärrib hoone pikikülje ligi 20 cm. laiune profiileritud rõhtlaudis.	Laudise vahetamise planeerimisel võiks arvestada otsafassaadi profiileritud laudiselaudade andmisega taaskasutusse.	Foto nr.2

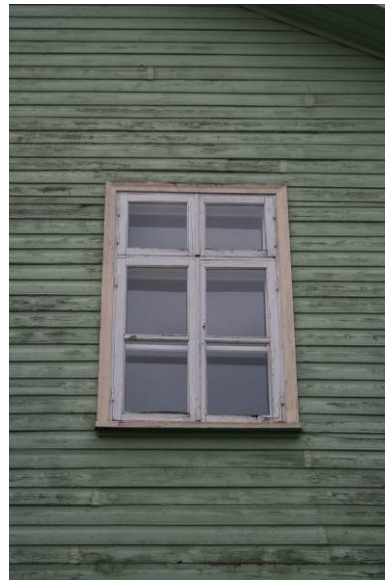
- AKNAD (DETAILID): puithoonel säilinud õuepoolsetel fassaadil kuuse raamijaotusega, rõhtsa impostiga aknad. Kivist mahul dekoratiivsed paekivist lukukividega aknapiirde raamid-aknaraamid sekundaarsed (kohati asendatud mulaažidega)		Foto nr.3 Foto nr.4
