HOONE VÄÄRTUSLIKE DETAILIDE INEVENTARISEERIMINE PAIDE VANALINNAS (MUINSUSKAITSE ALA REG. NR. 27009)

Rüütli 32

PAIDE 2007

Paide vanalinna muinsuskaitseala reg nr 27009

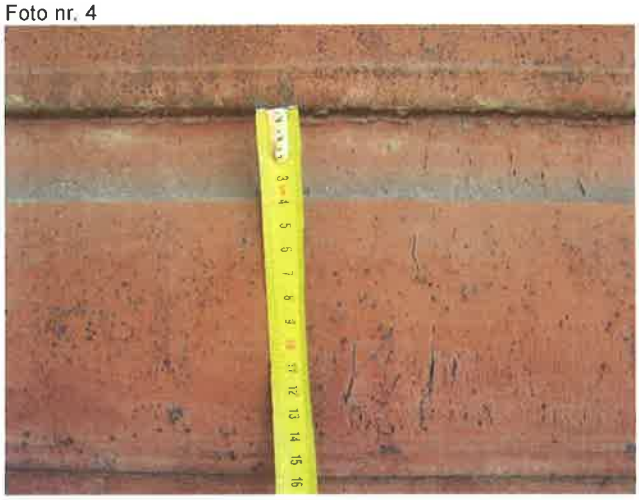
Foto nr. 4

Ehitusosa	Kirjeldus	Väärtushinnang, ettepanek	Foto
SOKKEL (paekivi, tellis, betoon)	*Paekivi*		
Paekivi (tahutud, murtud kivi, profileeritud)	*Murtud, tahutud, Paidele iseloomulik piklik-kitsas kivi*		
Krohvitud (sile-, määrde-, pritskrohv)	*Ümber sokli valatud tsemendikiht*	*Betoneerimise teel püütud lahendada sadevete kogunemise probleemi hoone aluspalkidesse. Lahendus oleks ka hoone tõstmine Rüütli tn. poolt või tänavasillutise lahtikaevamine ning drenaažsüsteemi abil juhtida sadeveed soklist eemale.*	1. 2. 3.
Vundamendi kattelaud (puit, plekk)	*Puudub*		
Muud	*Tänavapind tõusnud, sokkel jäänud tänavapinnast alla poole*		
VÄLISSEINAD (puit, paekivi, tellis)	*puidust*		
Laudis (horisontaalne, vertikaalne, profiillaud, kombineeritud, muud)	*Horisontaalne, sügava profiiliga (laius 16 cm.) Esineb erineva profiiliga laudist: laiem ja kitsam laud. Otsafassaadil sile lai laudis (laiusega 22 cm.)*	*Säilitada maksimaalselt olemasolevat laudist. Uue kattelaudise valimisel tuleb lähtuda olemasoleva laudise materjalist, laiusest, pikkusest, profileeringust. Eelistada esifassaadi profileeritud laudist. Uue laudise,soojustuse paigaldamisel tuleb jälgida lengide (aknad, uksed) asetsemist nii seina kui ka laudise suhtes (ei tohi tekkida nö. „aukus" efekti)*	4. 5.
