PAIDE AJALOOLISE HOONESTUSE INVENTEERIMINE

Paide vanalinna muinsuskaitseala reg nr 27009

ADDRESS: TALLINNA tn. 2

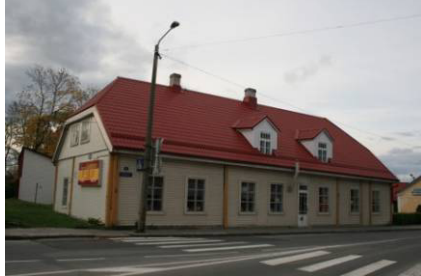
ÜLDHINNANG PEAAHOONE ALGSE MAHU SÄILIMISE KOHTA: Hoone on kasutusel äripinnana. Maja algne maht ja avade paiknemine üldjoontes säilinud.

HOONE LÜHIKIRJELDUS: originaalmahus riskülikukujulise põhiplaaniga, piki Tallinna tänavat kulgev, madalal paekivist soklil asetsev hoone. Materjalid: puidust, profileeritud voodrilaud, nurgapiirdelauad. Võib eeldada, et kunagi on olnud Paidele iseloomuliku laudkatusega, mis nüüdseks vahetatud profileeritud plekk-katuse vastu.

- PAIKNEMINE KRUNDIL: Paikneb pikiküljega Tallinna tn. ääres (krundi serval) tihedalt tänavajoont järgides.	Säilitada hoone riskülikukujuline põhimahut ja paiknemine krundil.
